# このへ 通学路対策箇所図(五戸小学校区)

# 通学路対策箇所図(上市川小学校区)

# きりやない 通学路対策箇所図(切谷内小学校区)

# 通学路対策箇所図(倉石小学校区)

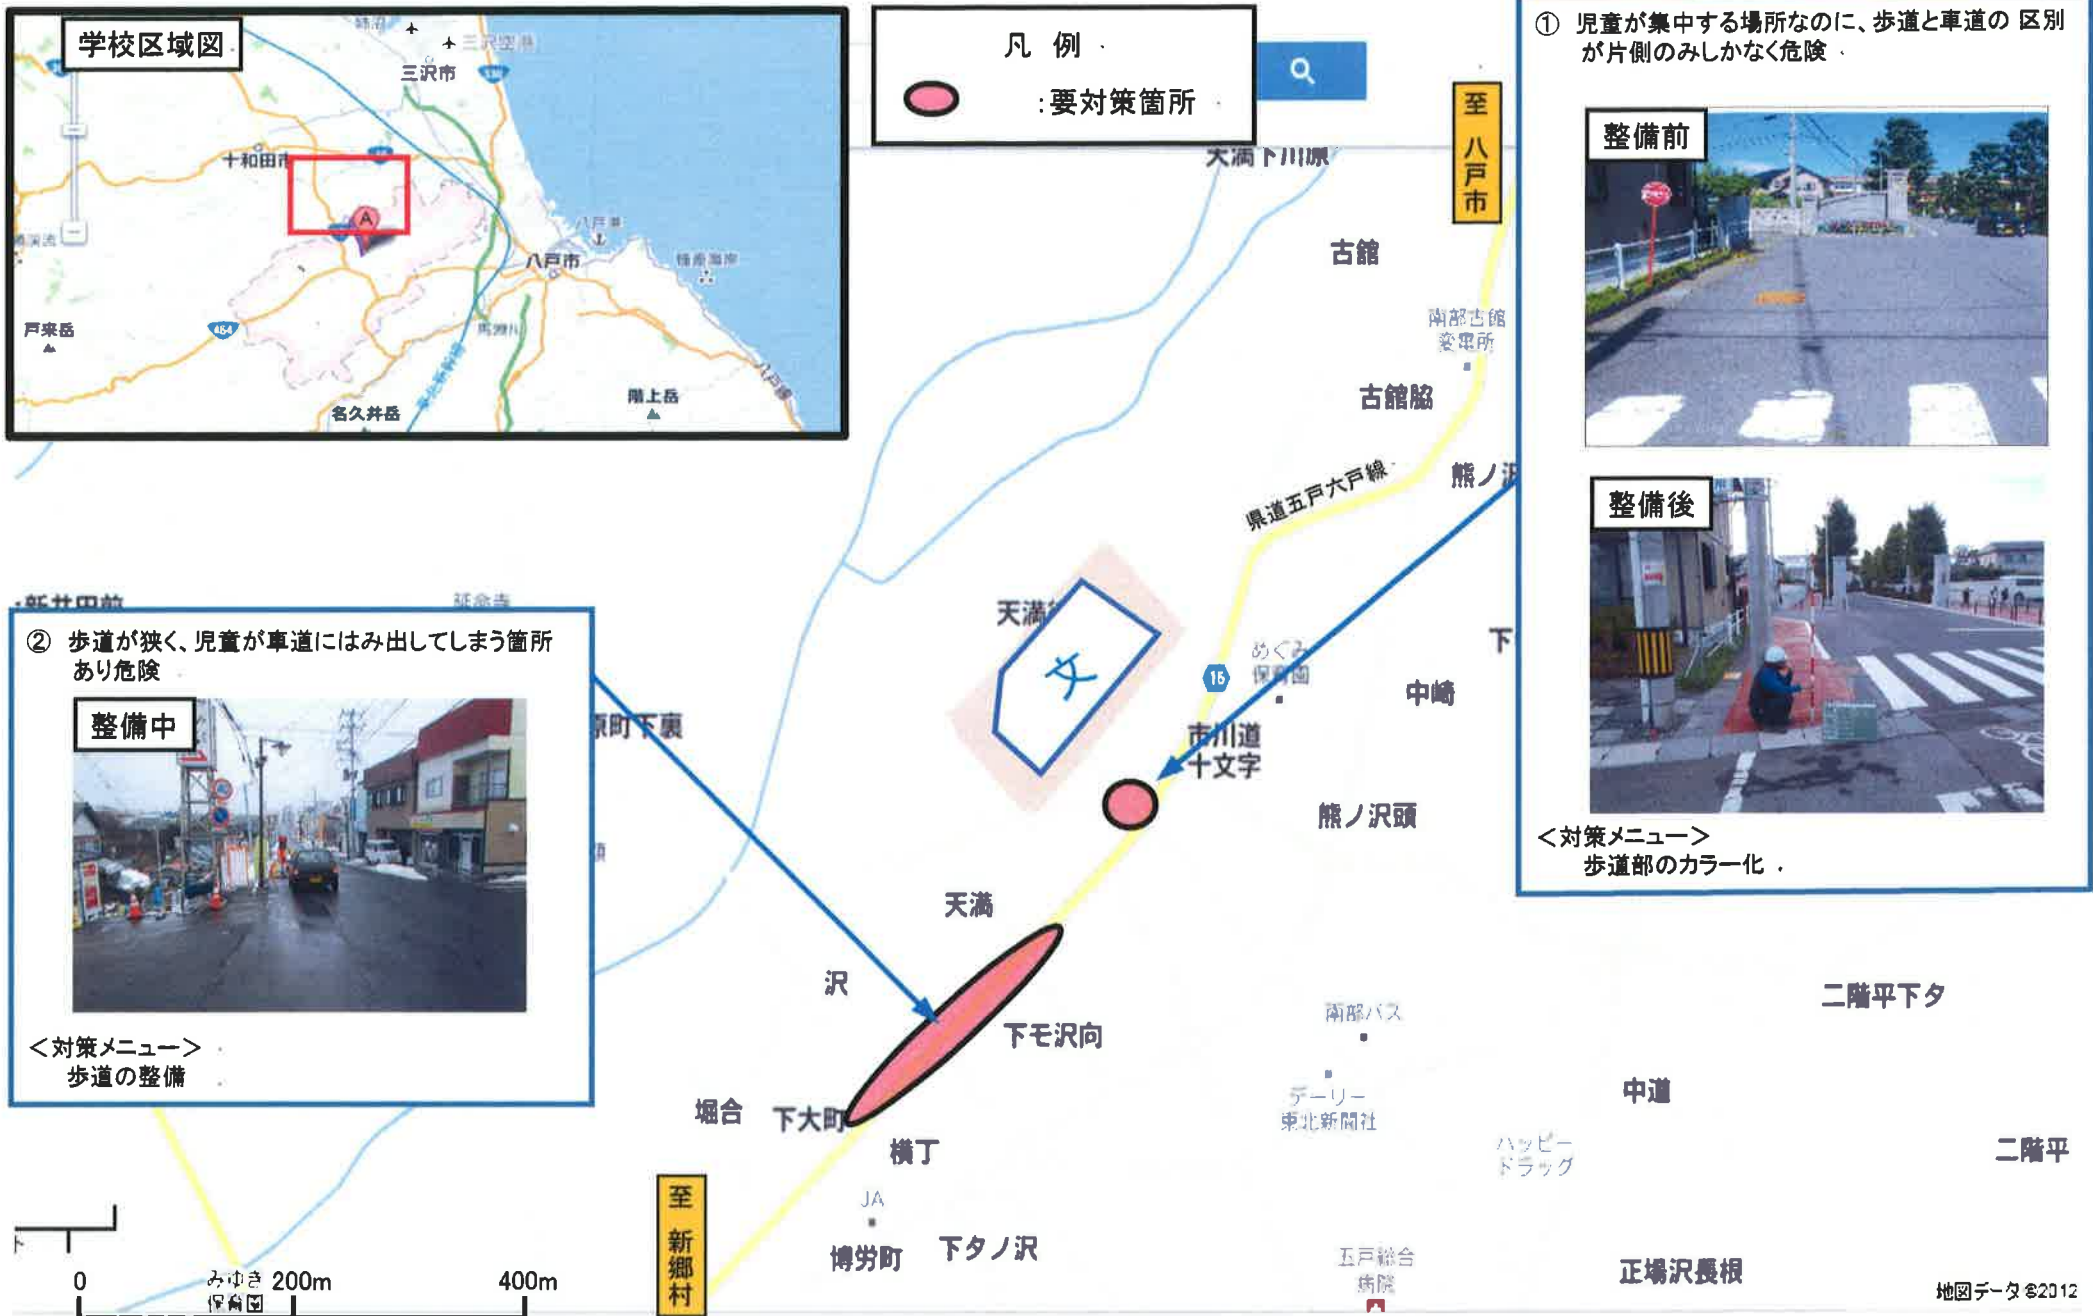
① 児童が集中する場所なのに、歩道と車道の区別が片側のみしかなく危険

② 歩道が狭く、児童が車道にはみ出してしまふ箇所あり危険

<対策メニュー>  
歩道部のカラー化

<対策メニュー>  
歩道の整備

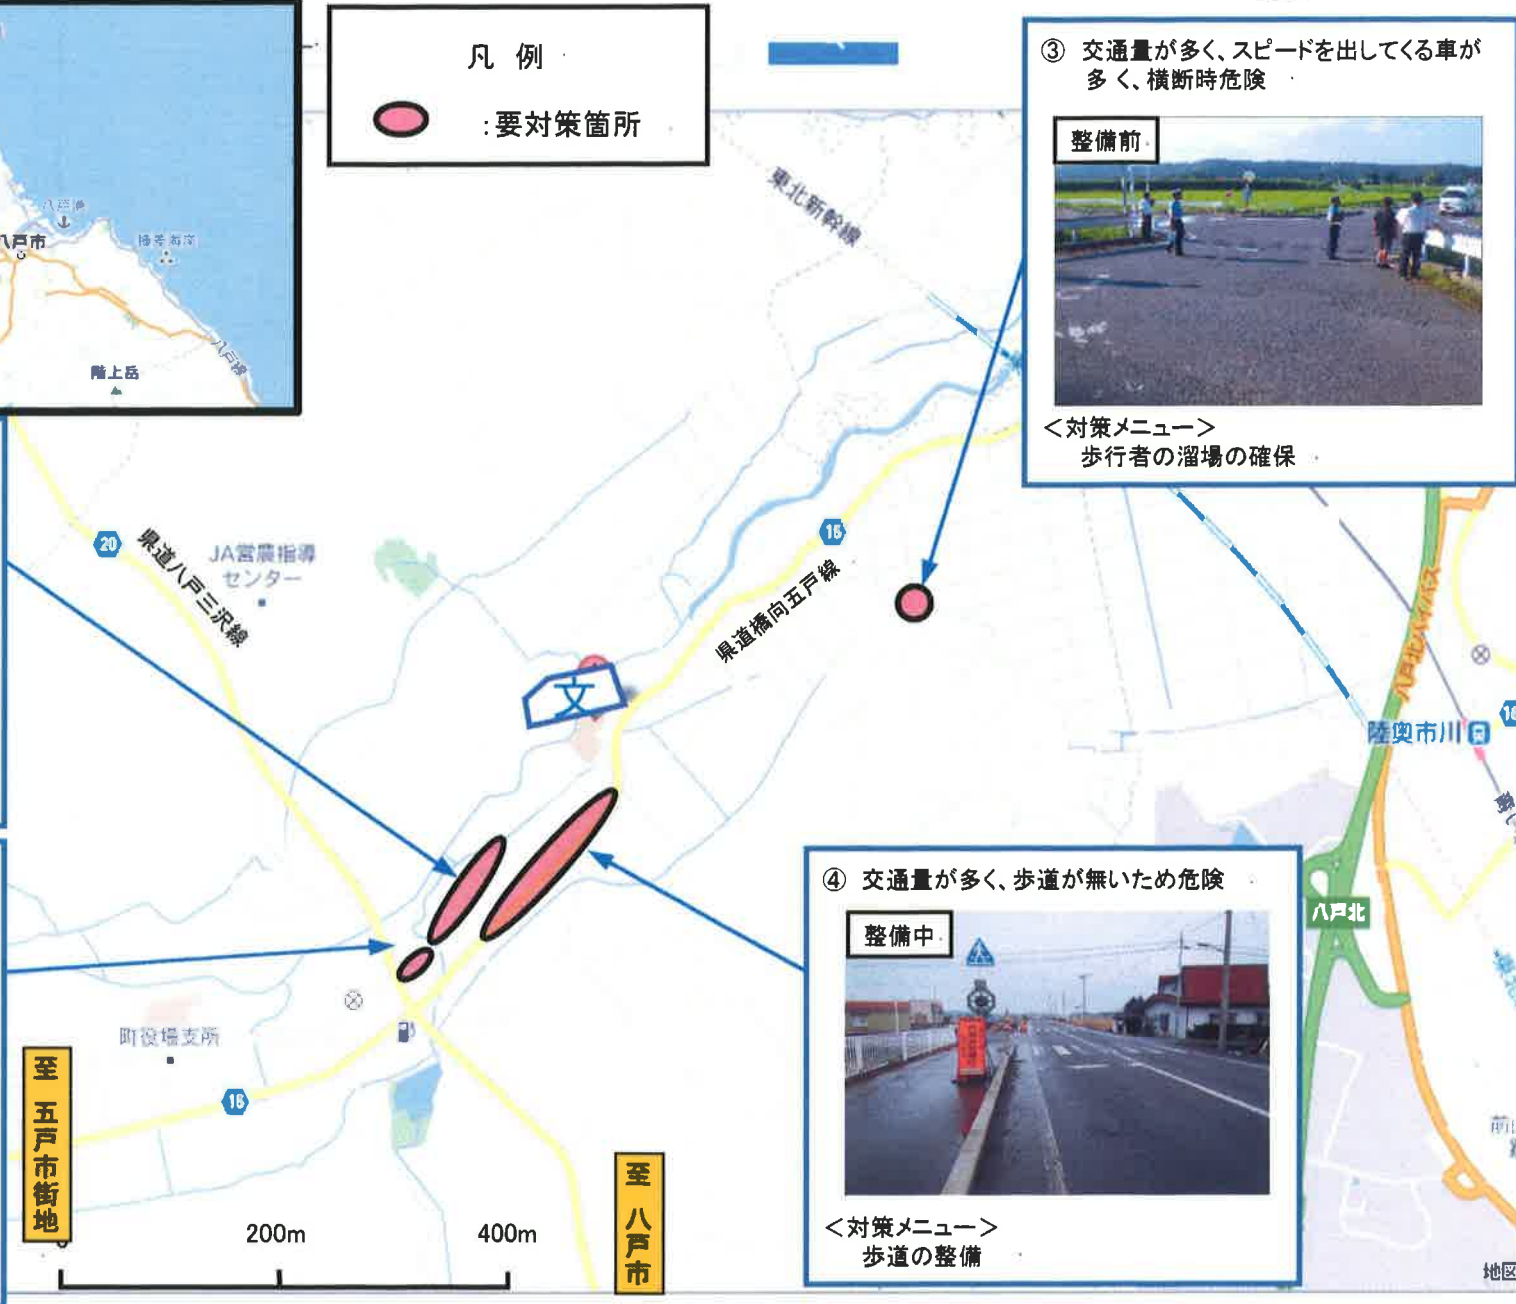
③ 交通量が多く、スピードを出してくる車が多く、横断時危険

② 車道が狭い上、歩道との区別なし

① 小学校に向かって右側を歩くと、死角となり児童が危険

④ 交通量が多く、歩道が無いため危険

<対策メニュー>  
歩行者の溜場の確保

<対策メニュー>  
歩道部のカラー化

<対策メニュー>  
路側帯を広くし、歩道部の確保

<対策メニュー>  
歩道の整備

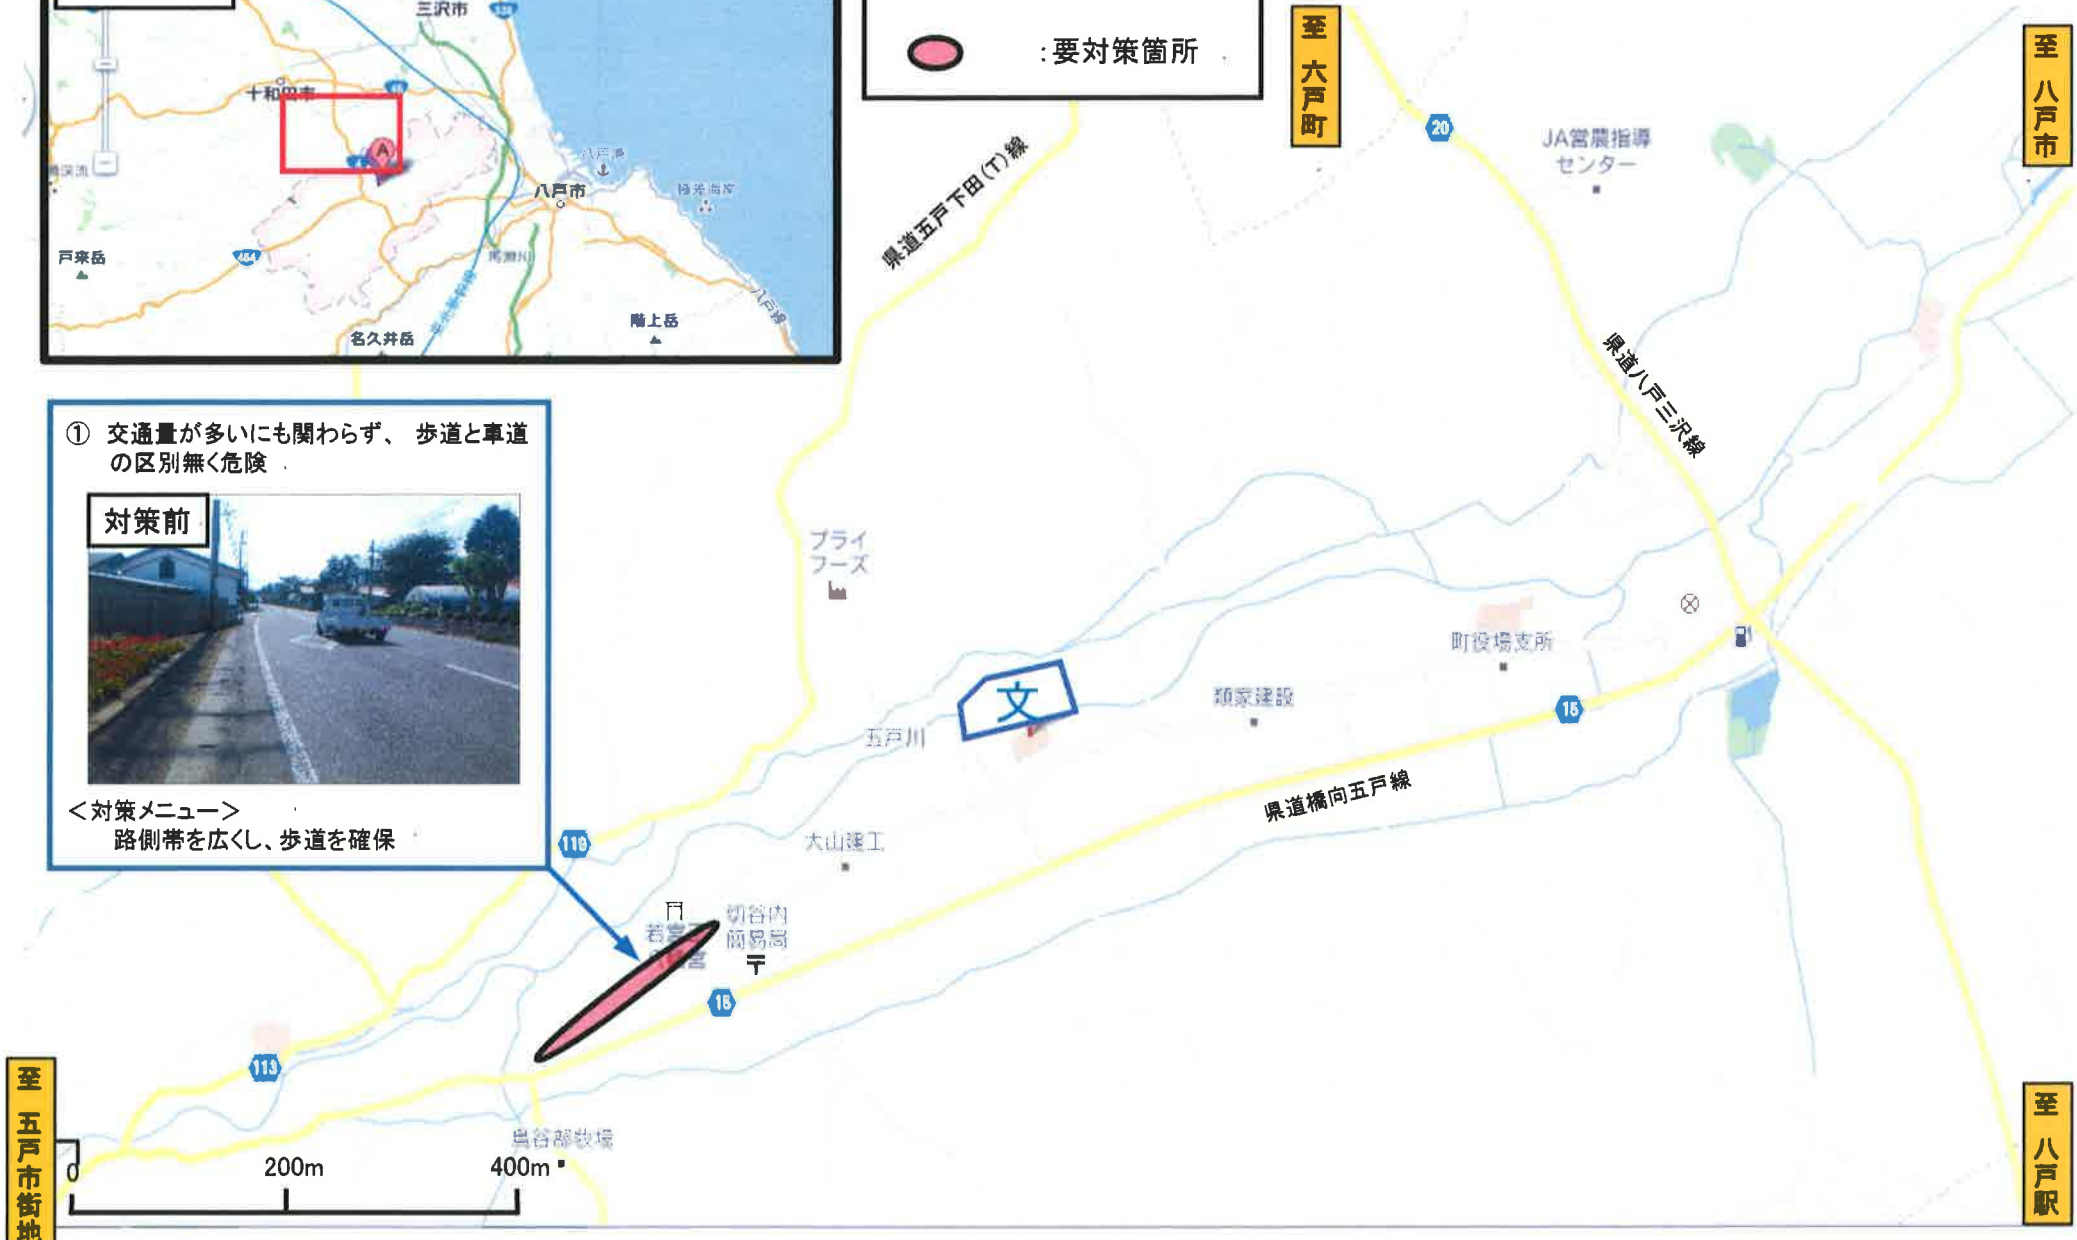
① 交通量が多いにも関わらず、歩道と車道の区別無く危険

<対策メニュー>  
路側帯を広くし、歩道を確保

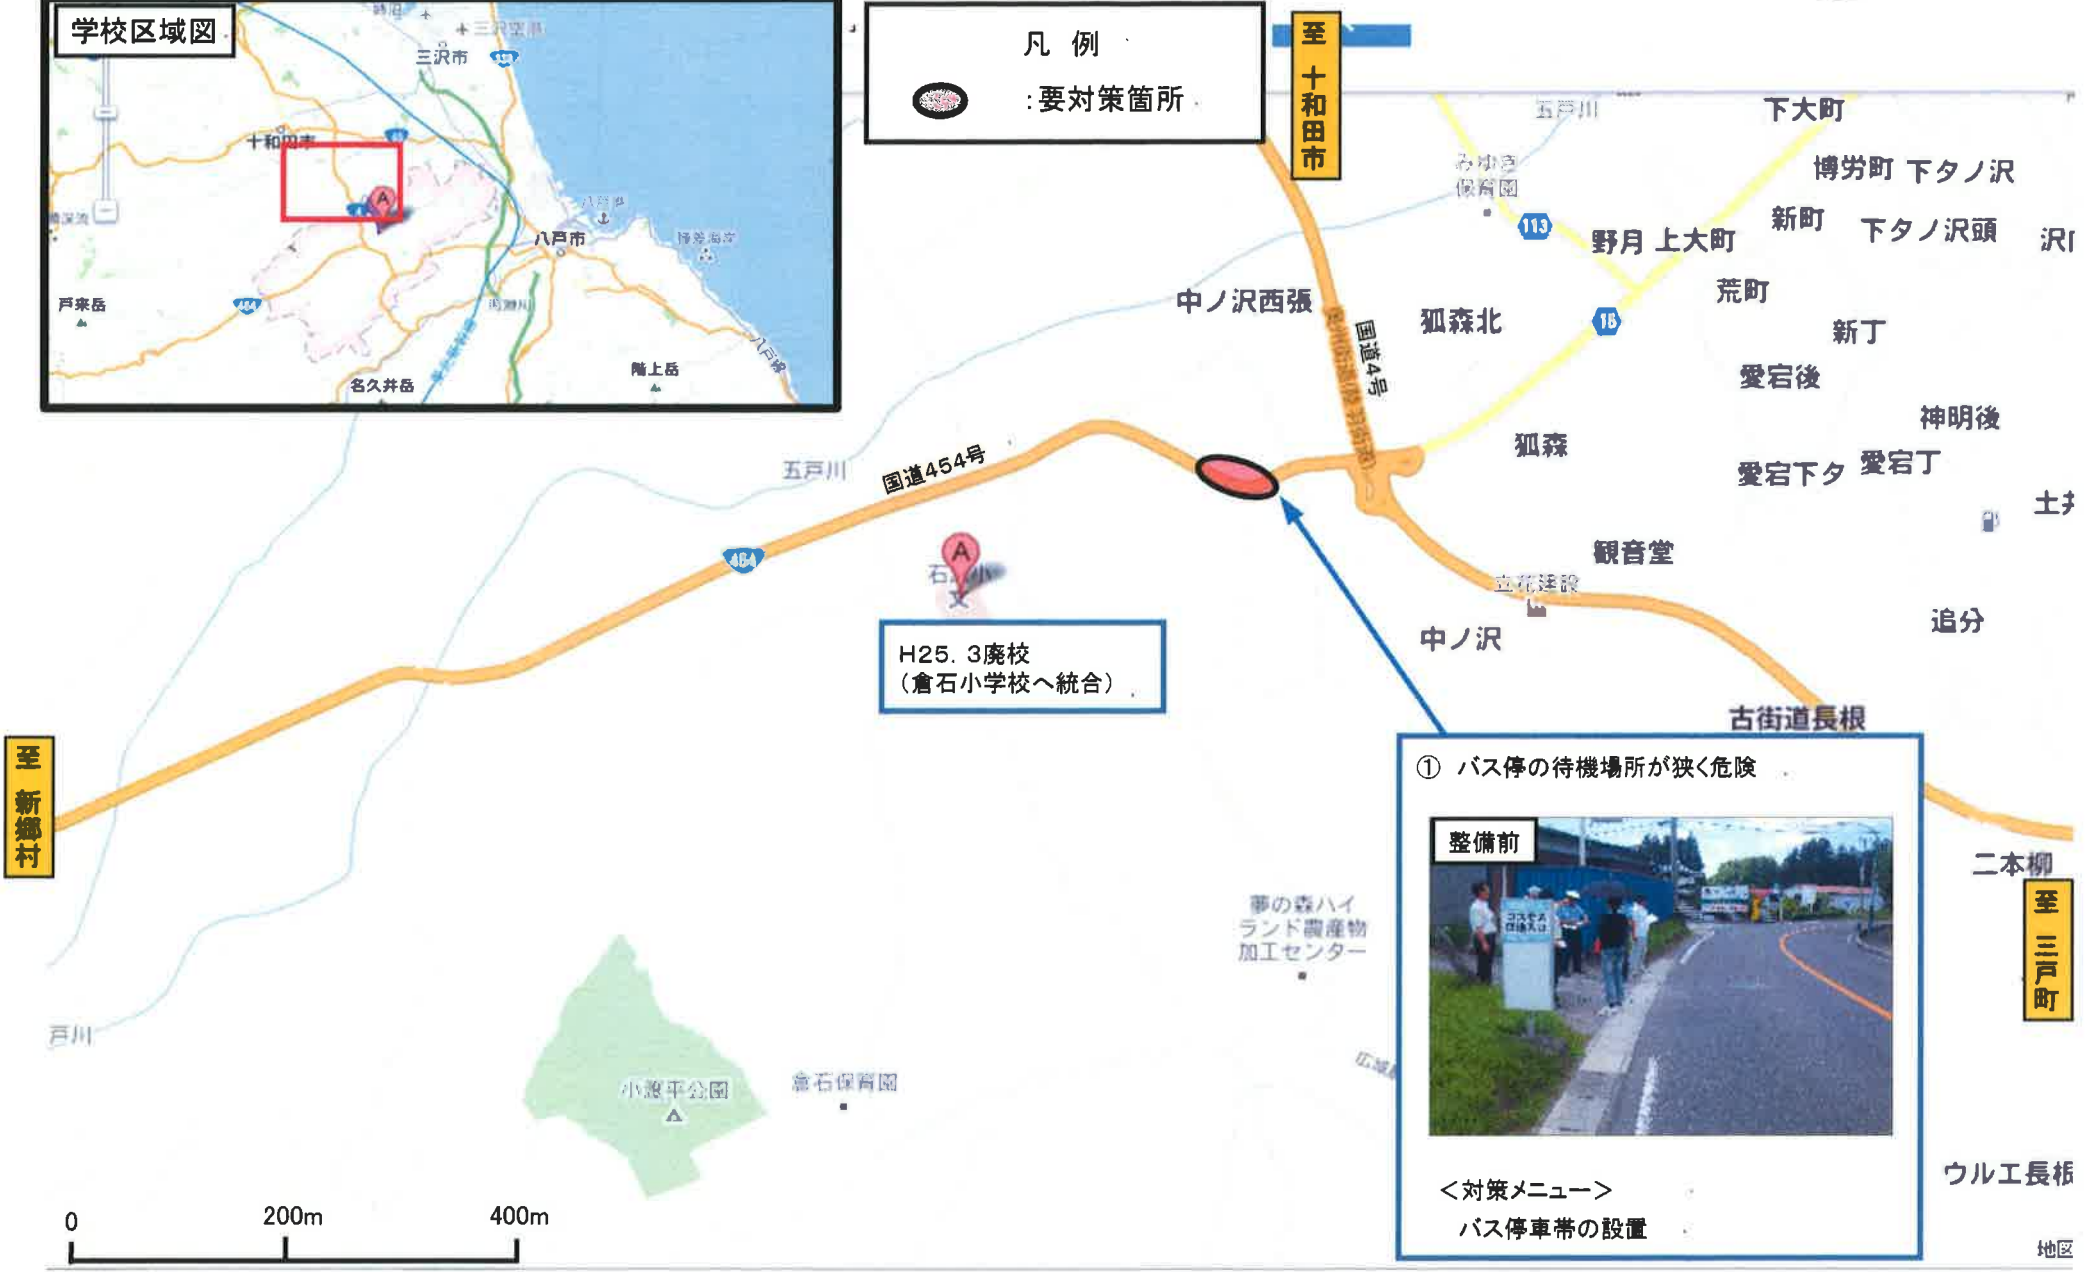
① バス停の待機場所が狭く危険

<対策メニュー>  
 バス停車帯の設置
