# 歴史みらいパーク長寿命化計画

令和 2 年 3 月

令和 6 年 3 月 一部改訂

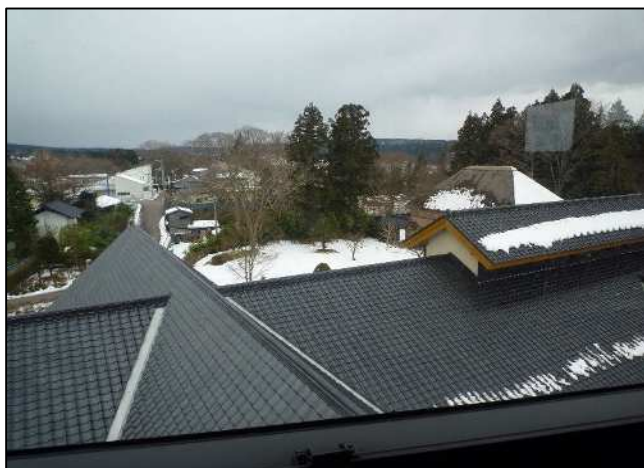
部位:屋根 屋上  
 仕様:勾配屋根(瓦類)  
 劣化状況:汚れている程度  
 特記事項:改修後10年以内

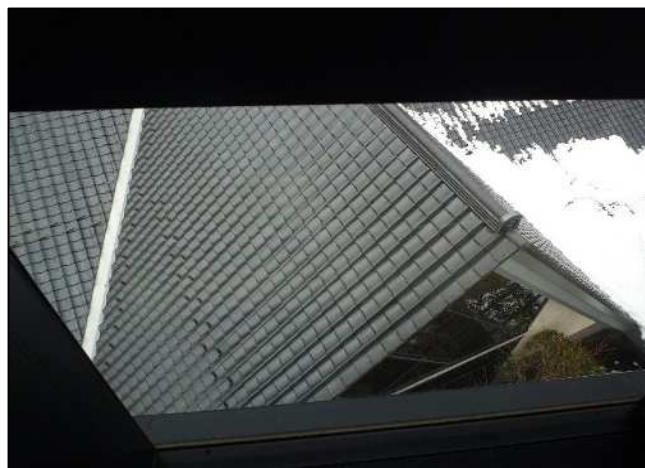
部位:屋根 屋上  
 仕様:勾配屋根(折板)  
 劣化状況:汚れている程度  
 特記事項:改修後10年以内

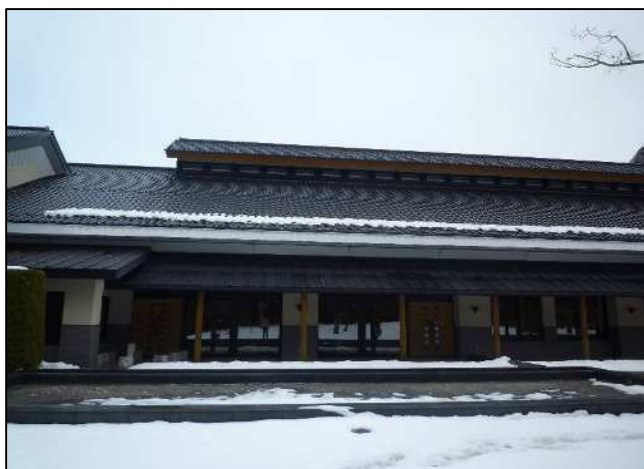
部位:屋根 屋上  
 仕様:勾配屋根(一部鋼板葺き)  
 劣化状況:汚れている程度  
 特記事項:改修後10年以内

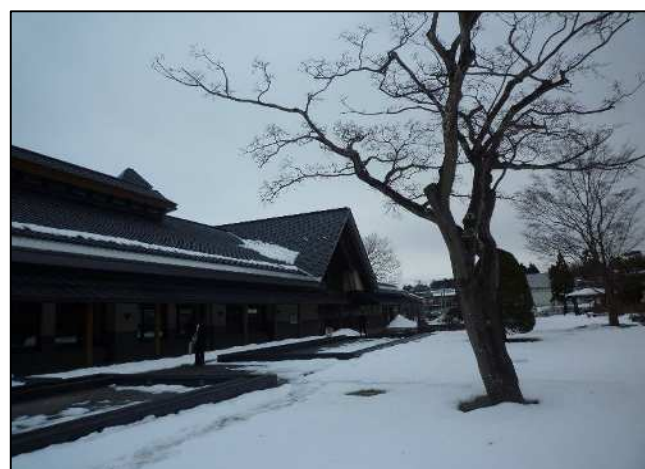
部位:屋根 屋上  
 仕様:勾配屋根(一部鋼板葺き)  
 劣化状況:汚れている程度  
 特記事項:改修後10年以内

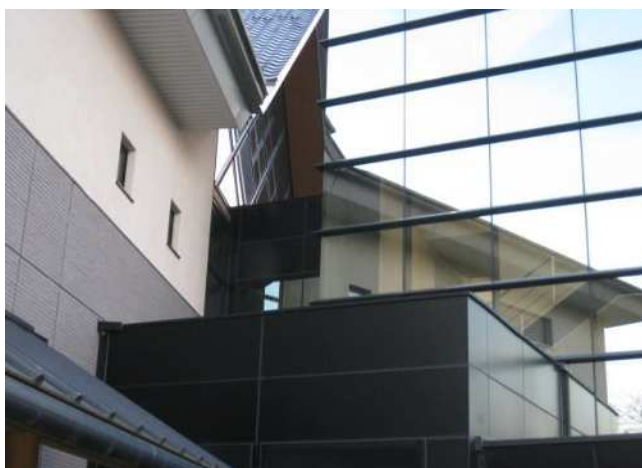
部位:外壁  
仕様:軽量骨材吹付  
劣化状況:汚れている程度  
特記事項:渡り廊下天井で強風時に雨漏り

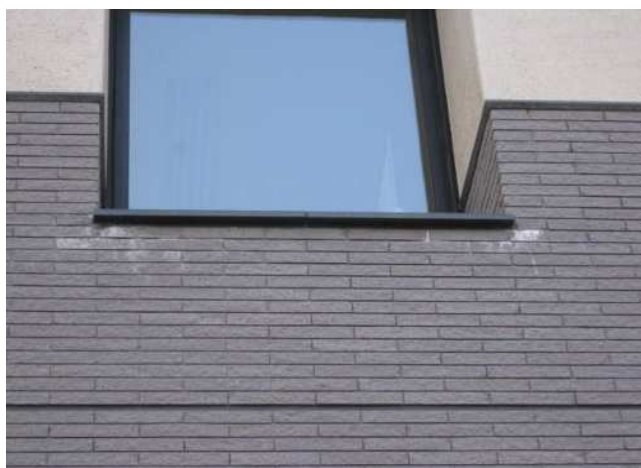
部位:外壁  
仕様:タイル張り  
劣化状況:白化現象がある  
特記事項:範囲は小規模

展望タワーの雨漏り、タイルの白化現象の対策、電気設備・機械設備の更新。

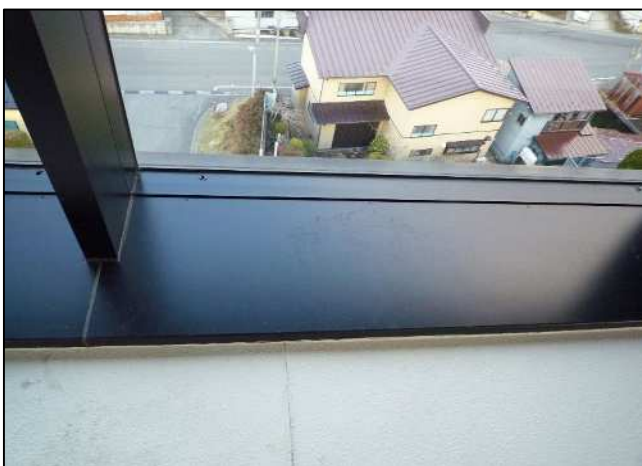
部位:外壁  
仕様:カーテンウォール  
劣化状況:展望タワー窓廻りで漏水が  
特記事項:小規模ではあるが強風を伴った降雨時に発生

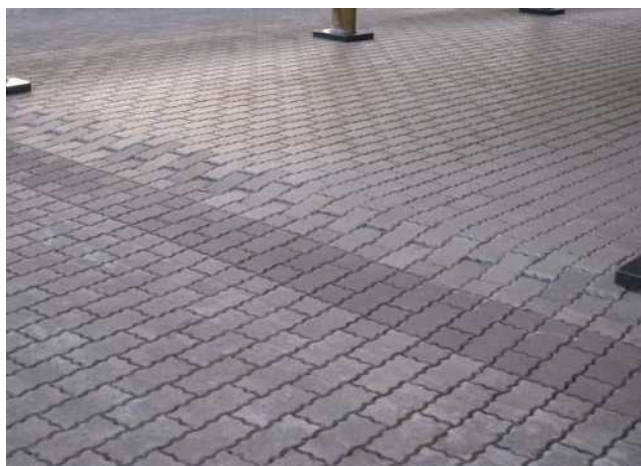
部位:外壁  
仕様:外部床インターロッキング  
劣化状況:床の凹凸による段差  
特記事項:段差解消のストロークが短い

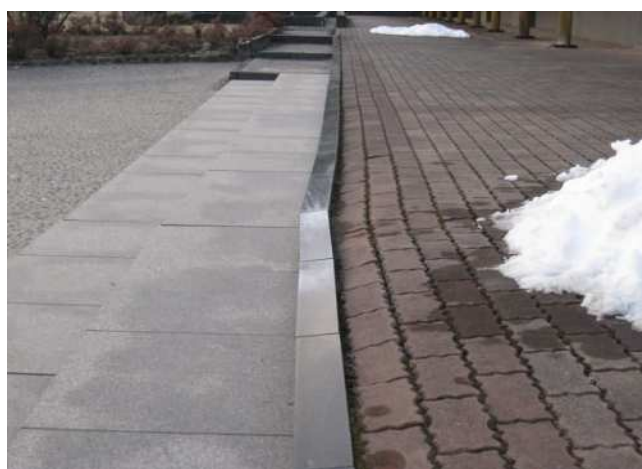
部位:外壁  
仕様:外部床インターロッキング  
劣化状況:床段差部分の傾斜  
特記事項:段差解消のストロークが短い

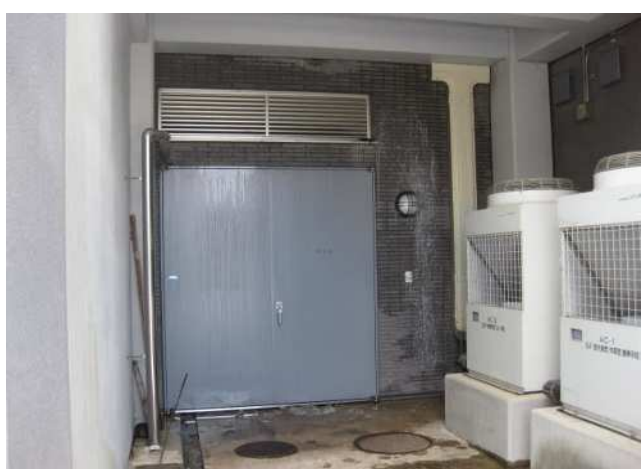
部位:外壁  
仕様:落雪及び雪溶け水の処理  
劣化状況:機械室扉を開けると雪溶け水が浸入する  
特記事項:機械室(2)外部扉の雨仕舞

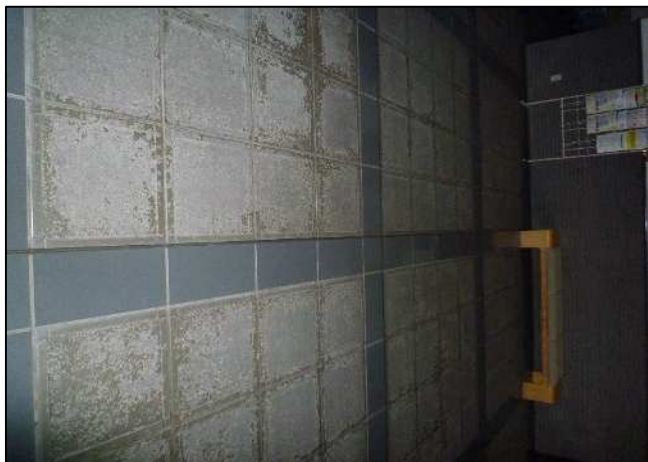
修繕・点検項目:老朽改修  
特記事項:エントランスホール床タイル表面の劣化

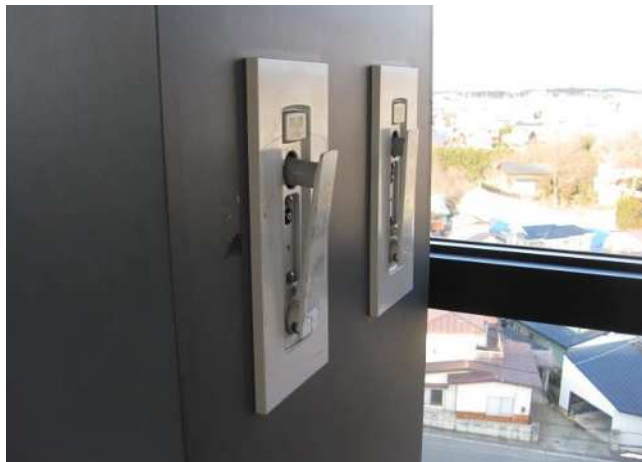
修繕・点検項目:法令適合  
特記事項:展望タワー排煙オペレーターハンドルが壊れて格納しな

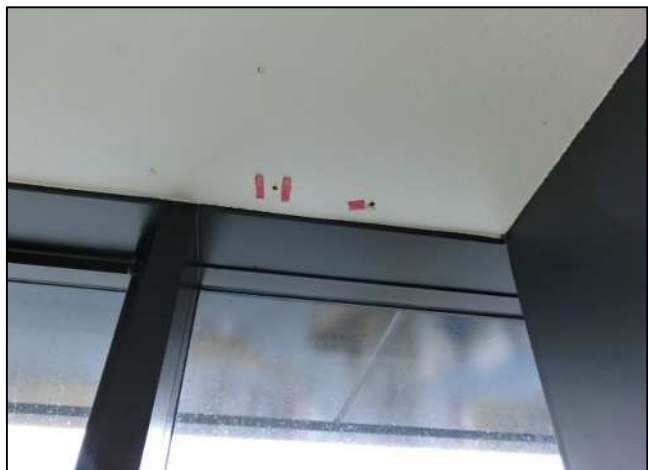
修繕・点検項目:内部改修  
展望タワー天井に器具固定跡と思われる孔

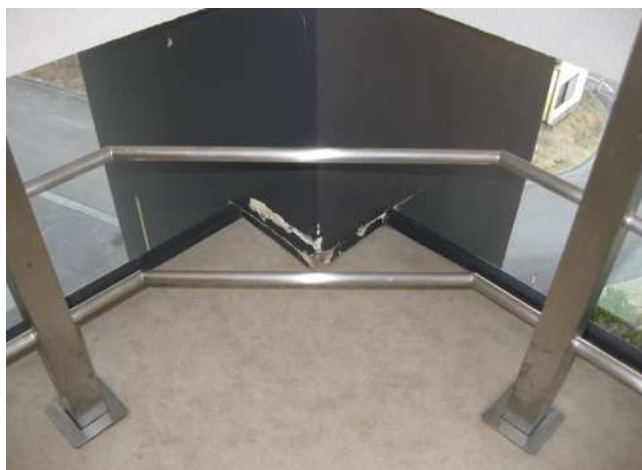
修繕・点検項目:内部改修  
特記事項:展望タワー柱型・壁に幅木がないため壁材破

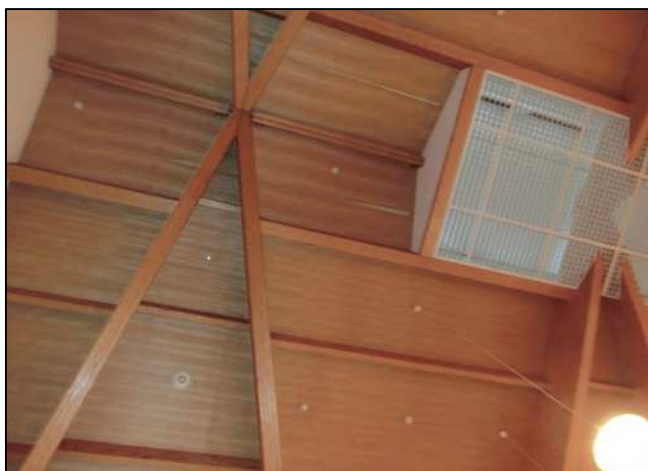
修繕・点検項目:内部改修  
特記事項:閲覧室天井プリント合板が剥がれている

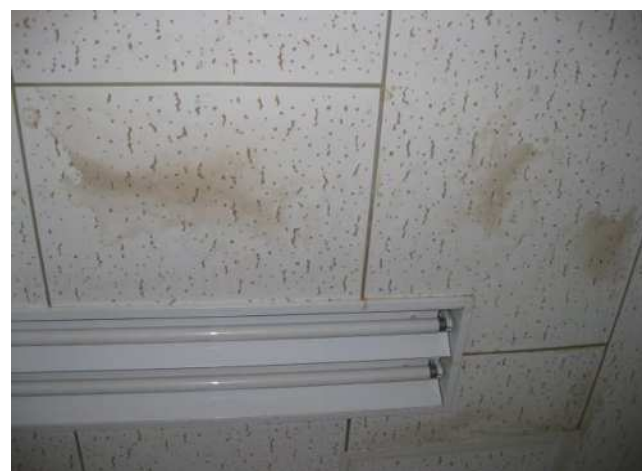
修繕・点検項目:内部改修  
特記事項:天井ボードにしみ

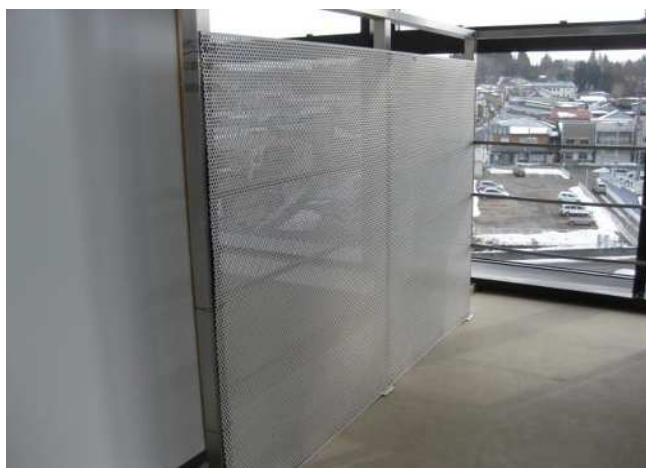
修繕・点検項目:法令適合  
特記事項:展望タワー手摺落下防止対策

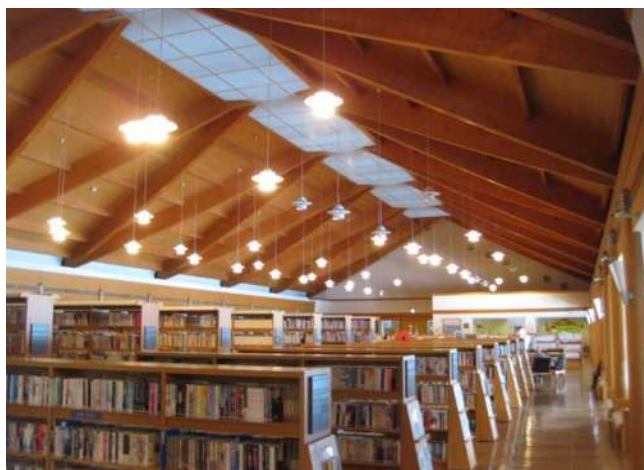
修繕・点検項目:電気設備  
特記事項:器具の落下防止対策が必要

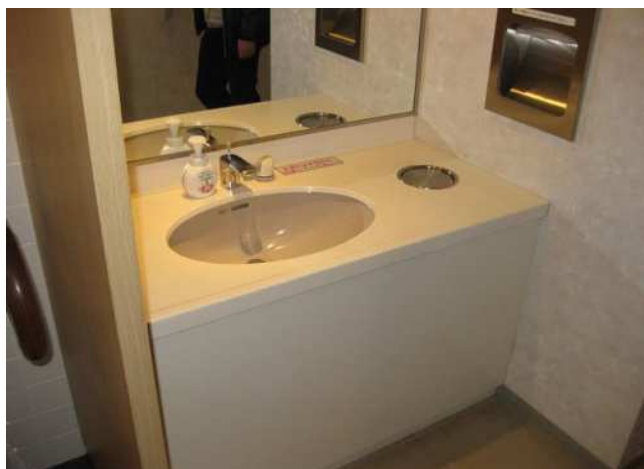
修繕・点検項目:給排水衛生設備  
特記事項:省エネ自動水栓化

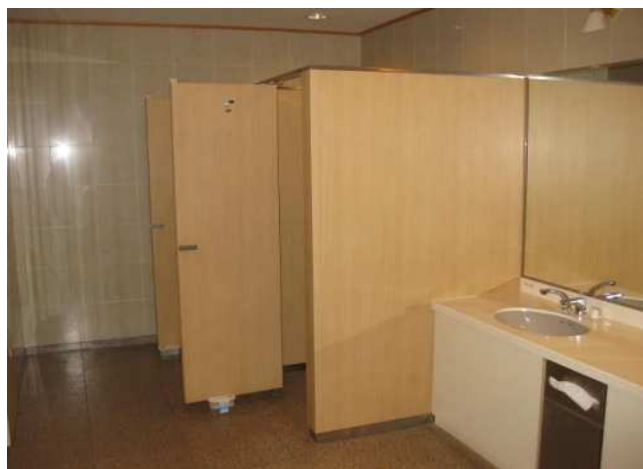
修繕・点検項目:給排水衛生設備  
特記事項:省エネ自動水栓化

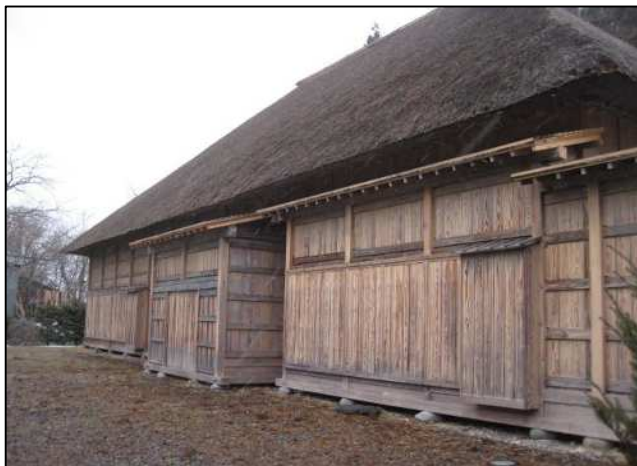
部位:屋根 屋上  
 仕様:茅葺き屋根  
 劣化状況:汚れている程度  
 特記事項:改修後10年以内

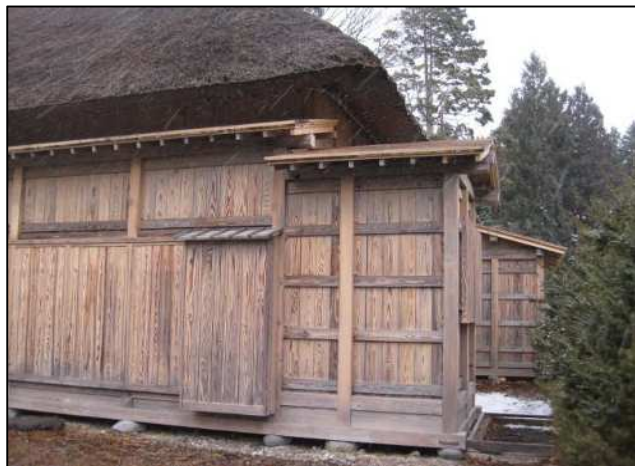
部位:屋根 屋上  
 仕様:茅葺き屋根  
 劣化状況:汚れている程度  
 特記事項:改修後10年以内

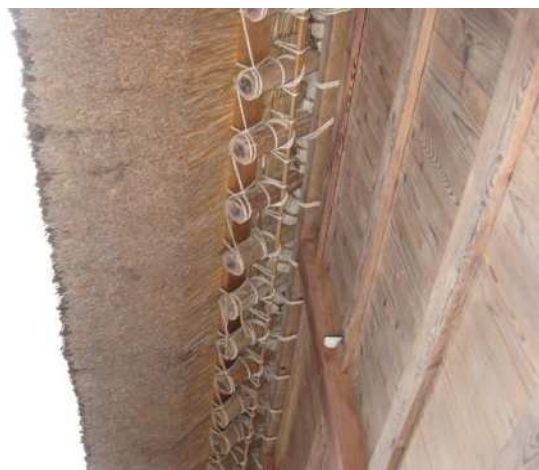
部位:屋根 屋上  
 仕様:茅葺き屋根  
 劣化状況:汚れている程度  
 特記事項:改修後10年以内

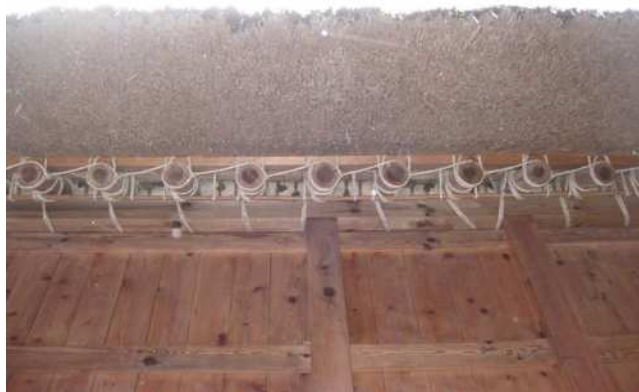
部位:屋根 屋上  
 仕様:茅葺き屋根  
 劣化状況:汚れている程度  
 特記事項:改修後10年以内

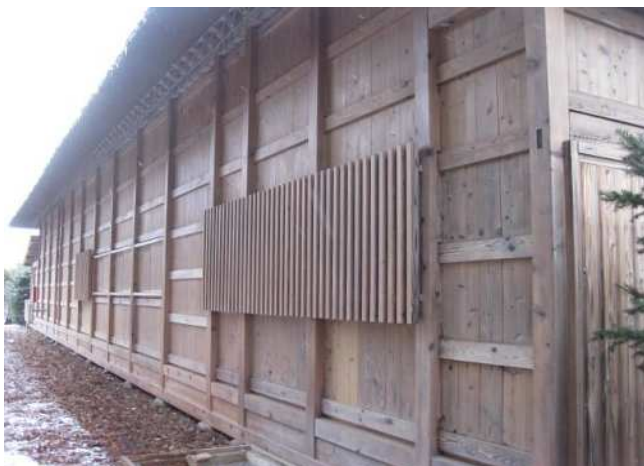
部位:外壁  
仕様:杉板張り(相決り)、貫 赤松  
劣化状況:特になし  
特記事項:改修後10年以内

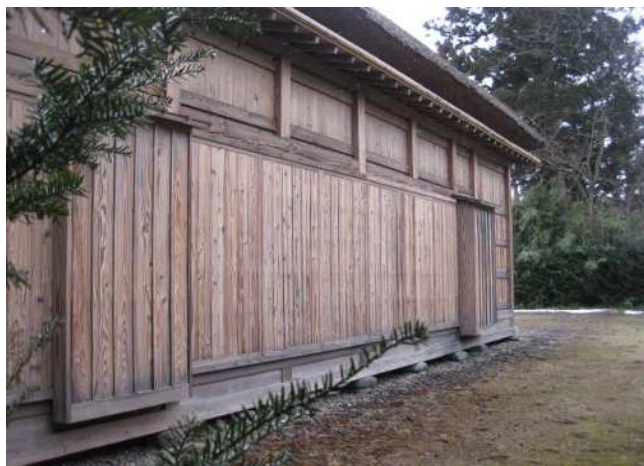
部位:外壁  
仕様:杉板張り(相決り)、貫 赤松  
劣化状況:特になし  
特記事項:改修後10年以内

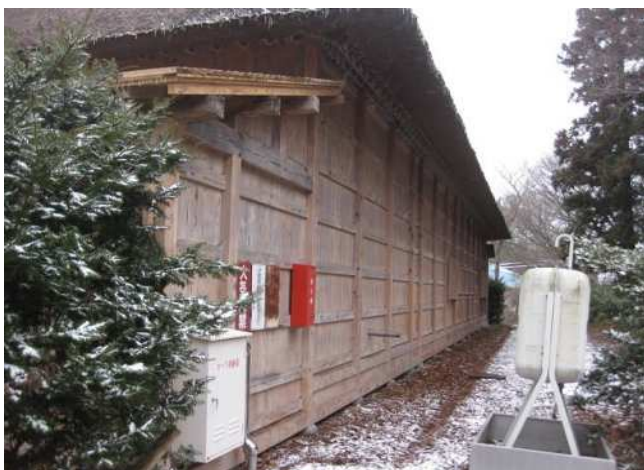
部位:外壁  
仕様:杉板張り(相決り)、貫 赤松  
劣化状況:特になし  
特記事項:改修後10年以内

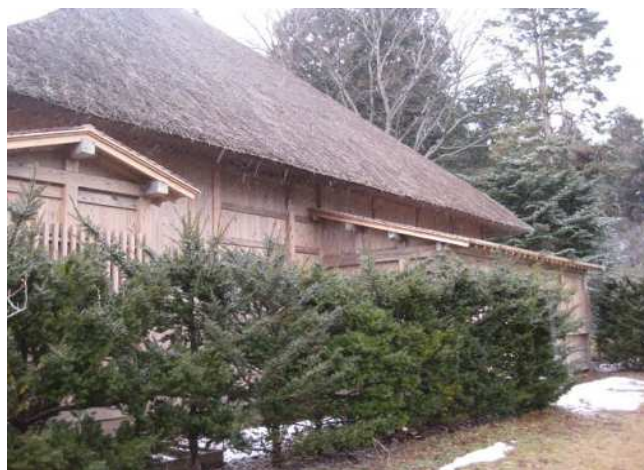
部位:外壁  
仕様:杉板張り(相決り)、貫 赤松  
劣化状況:特になし  
特記事項:改修後10年以内

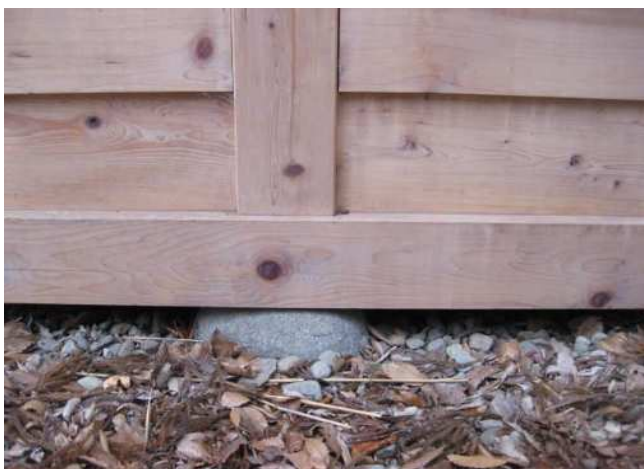
部位:外壁  
仕様:土台下はごろた石  
劣化状況:特になし  
特記事項:背面にある土台はRC基礎に固定してある

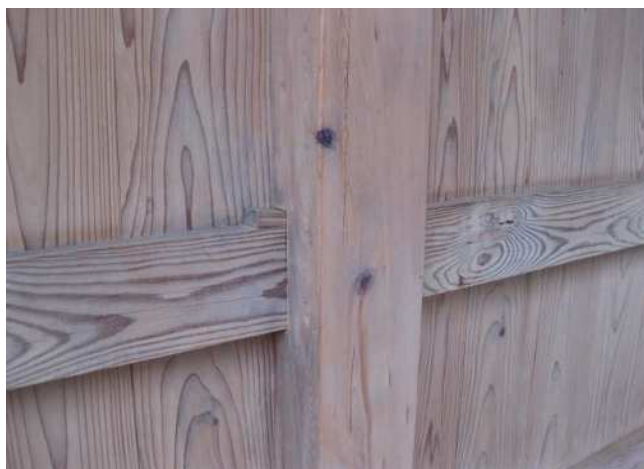
部位:外壁  
仕様:貫構造  
劣化状況:特になし  
特記事項:貫構造により地震力を吸収する

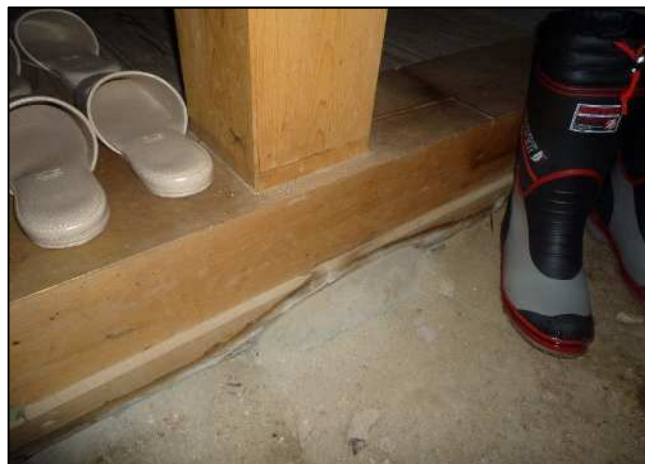
修繕・点検項目:障害児等対策  
特記事項:当時の建物を復元した施設のため床に段差がある

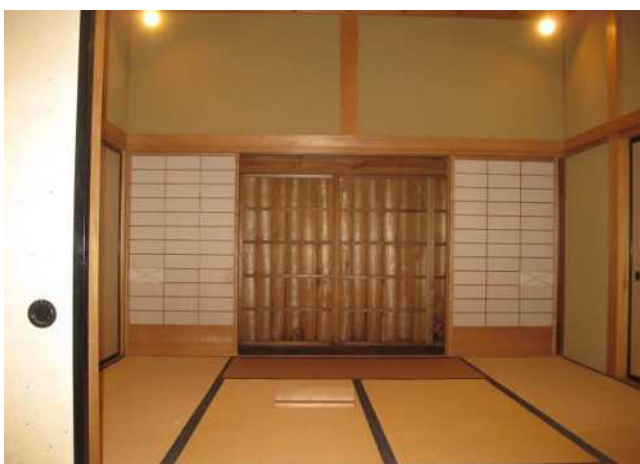
修繕・点検項目:防犯対策  
特記事項:施設が展示物という事で建具はすべて木製

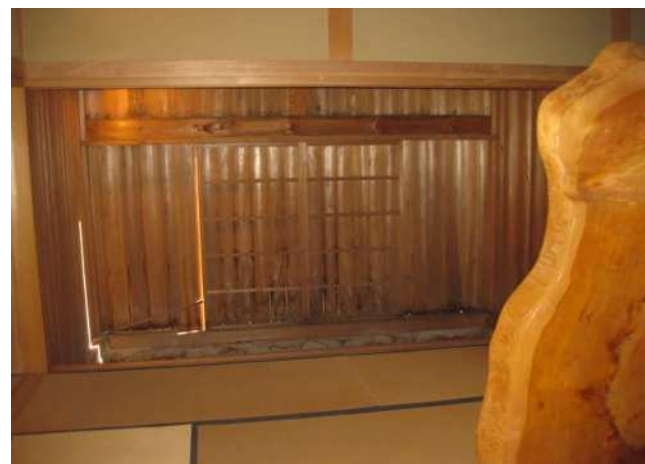
修繕・点検項目:防犯対策  
特記事項:施設が展示物という事で建具はすべて木製

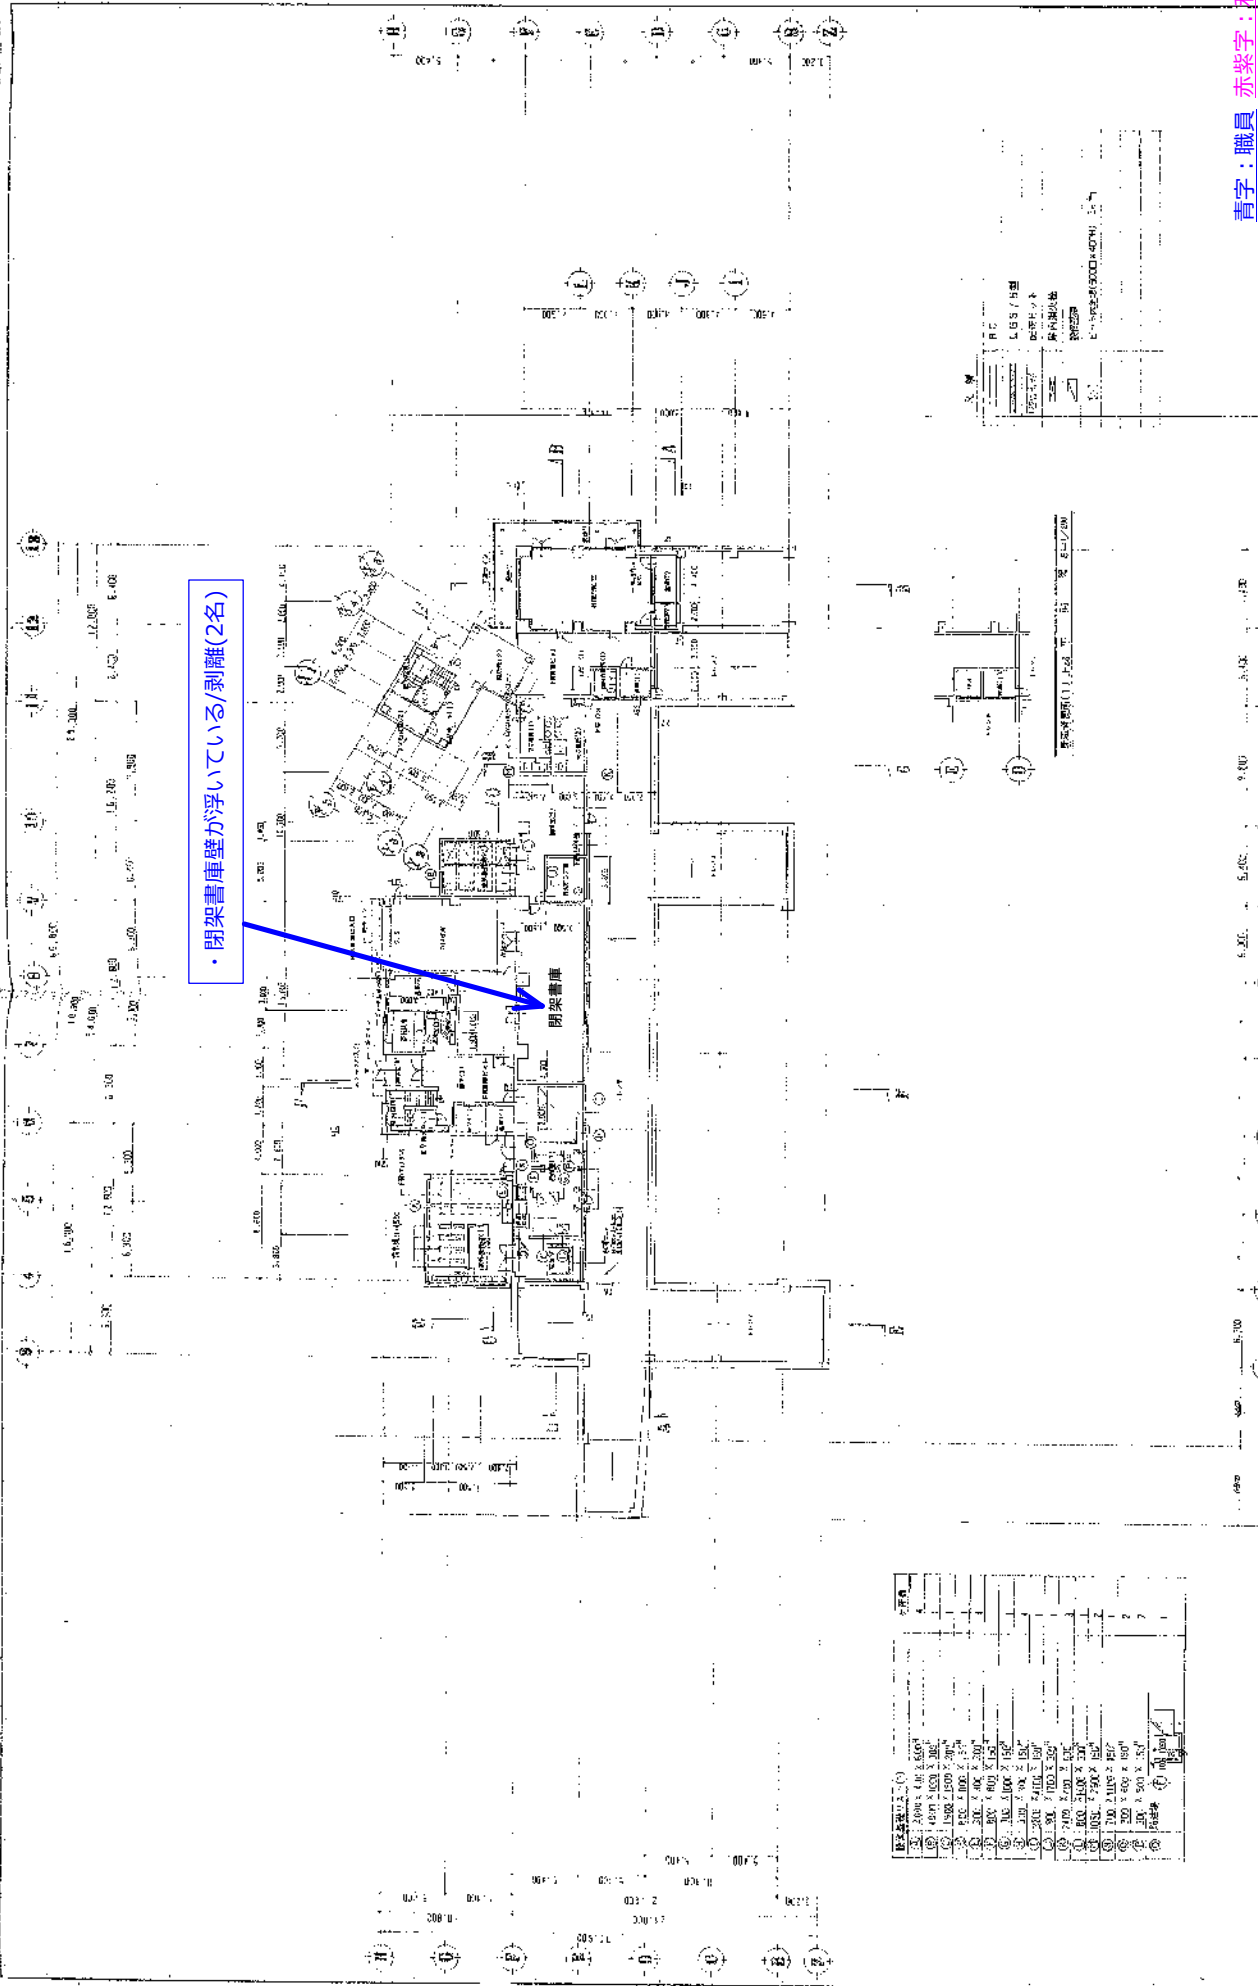
・閉架書庫壁が浮いている/剥離(2名)

入口に近い木村秀政ホールの照明が暗く、器機の故障と併せ利用者が見えない。

長期間に渡り、調整中・故障中と表記されている。(2名)

・ブックポストドア付近の床の目地(接目のひび)のひび(広がったか?)

児童コーナーのトイレが使いにくく、ほとんど使われていない。普通の洋式に赤ちゃんがすわる便座付がいいと思う。
