平成29年度 五戸町 管理橋梁点検結果

1. 点検実施橋梁

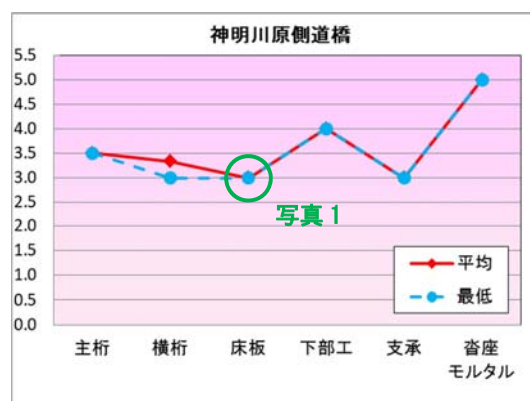
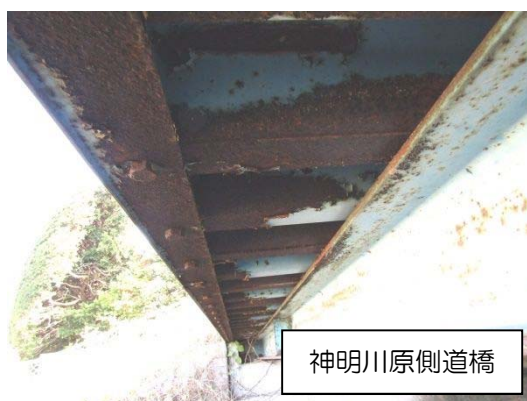
写真1 鋼床版の損傷

■ 神明川原側道橋の鋼床版に、防錆機能の低下・発錆が見られた。

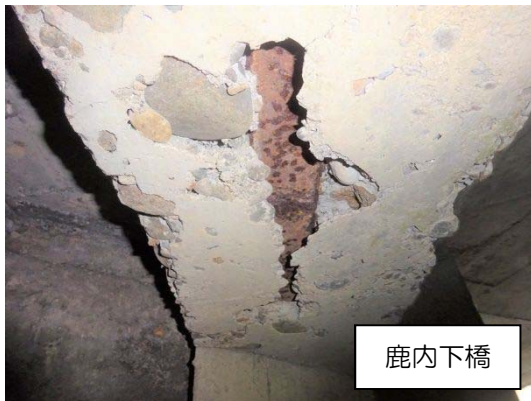
写真1 主桁の損傷

- 鹿内下橋の主桁・床版・下部工に鋼材露出・はく離・すりへりが進行した欠損が見られた。
- 越掛沢橋の主桁・床版・下部工に鉄筋露出・すりへりが進行した欠損が見られた。
- 寺沢橋の床版に、鉄筋露出・ジャンカが見られた。
- 高田橋の床版・下部工に鉄筋露出・欠落が見られた。
- 鍋沢橋の床版に鉄筋露出が見られた。
- 菖蒲川橋の床版に鉄筋露出が見られた。
- 切谷内橋の床版・下部工に鉄筋露出・ひび割れが見られた。
- 上市川1号橋の床版に鉄筋露出が見られた。
- 扇田中橋の主桁に破断が見られた。

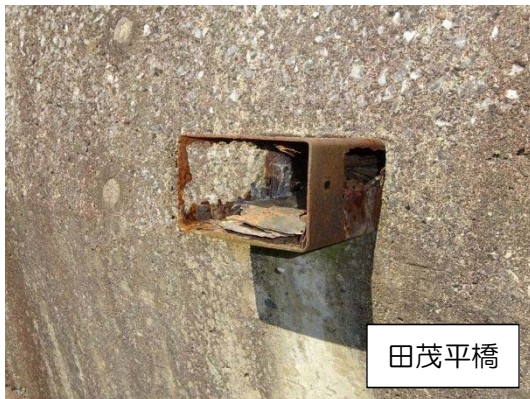
写真1 排水管の損傷

- 田茂平橋・・・排水管に腐食による欠食が見られる。(写真-1)
- 大森前川原橋・・・防護柵に、外力による変形が見られる。(写真-2)
- 無名橋・・・防護柵に、外力による変形が見られる。(写真-3)
- 前田橋・・・添架物の保護管に、変形が見られる。(写真-4)
- 東鳩岡平橋・・・防護柵に腐食による欠食が見られる。(写真-5)
- 畑田橋・・・地覆に防食機能の低下による発錆が見られる。(写真-6)
