平成29年度 五戸町 管理橋梁点検結果

1. 点検実施橋梁

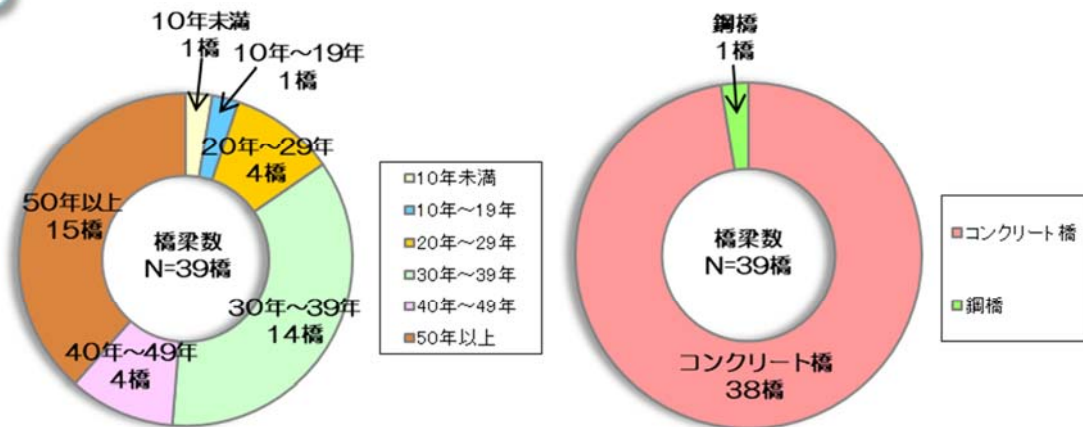
図-1 平成29年度点検橋梁の内訳 (平成30年3月31日現在)

- 架設後経過年数50年以上の橋梁は15橋である。
- 橋種は全体の合計でコンクリート橋が38橋、鋼橋が1橋である。
- 10年後には経過年数50年を超える橋が半数程度を占める。
