このマップは、^{*}200年に一度の大雨が降り皆さんの地域の農業用ため池が、決壊した場合に、最悪の条件を想定して作成したものです。

^{*}200年に一度の大雨:日雨量223.0mm/24h 時間雨量52.9mm/h
 既往最大日雨量:212.0mm/24h 既往最大時間雨量:51.0mm/h (戸来観測所 雨量データより算出)

担当課:五戸町役場 農林課
 連絡先:0178-62-7960

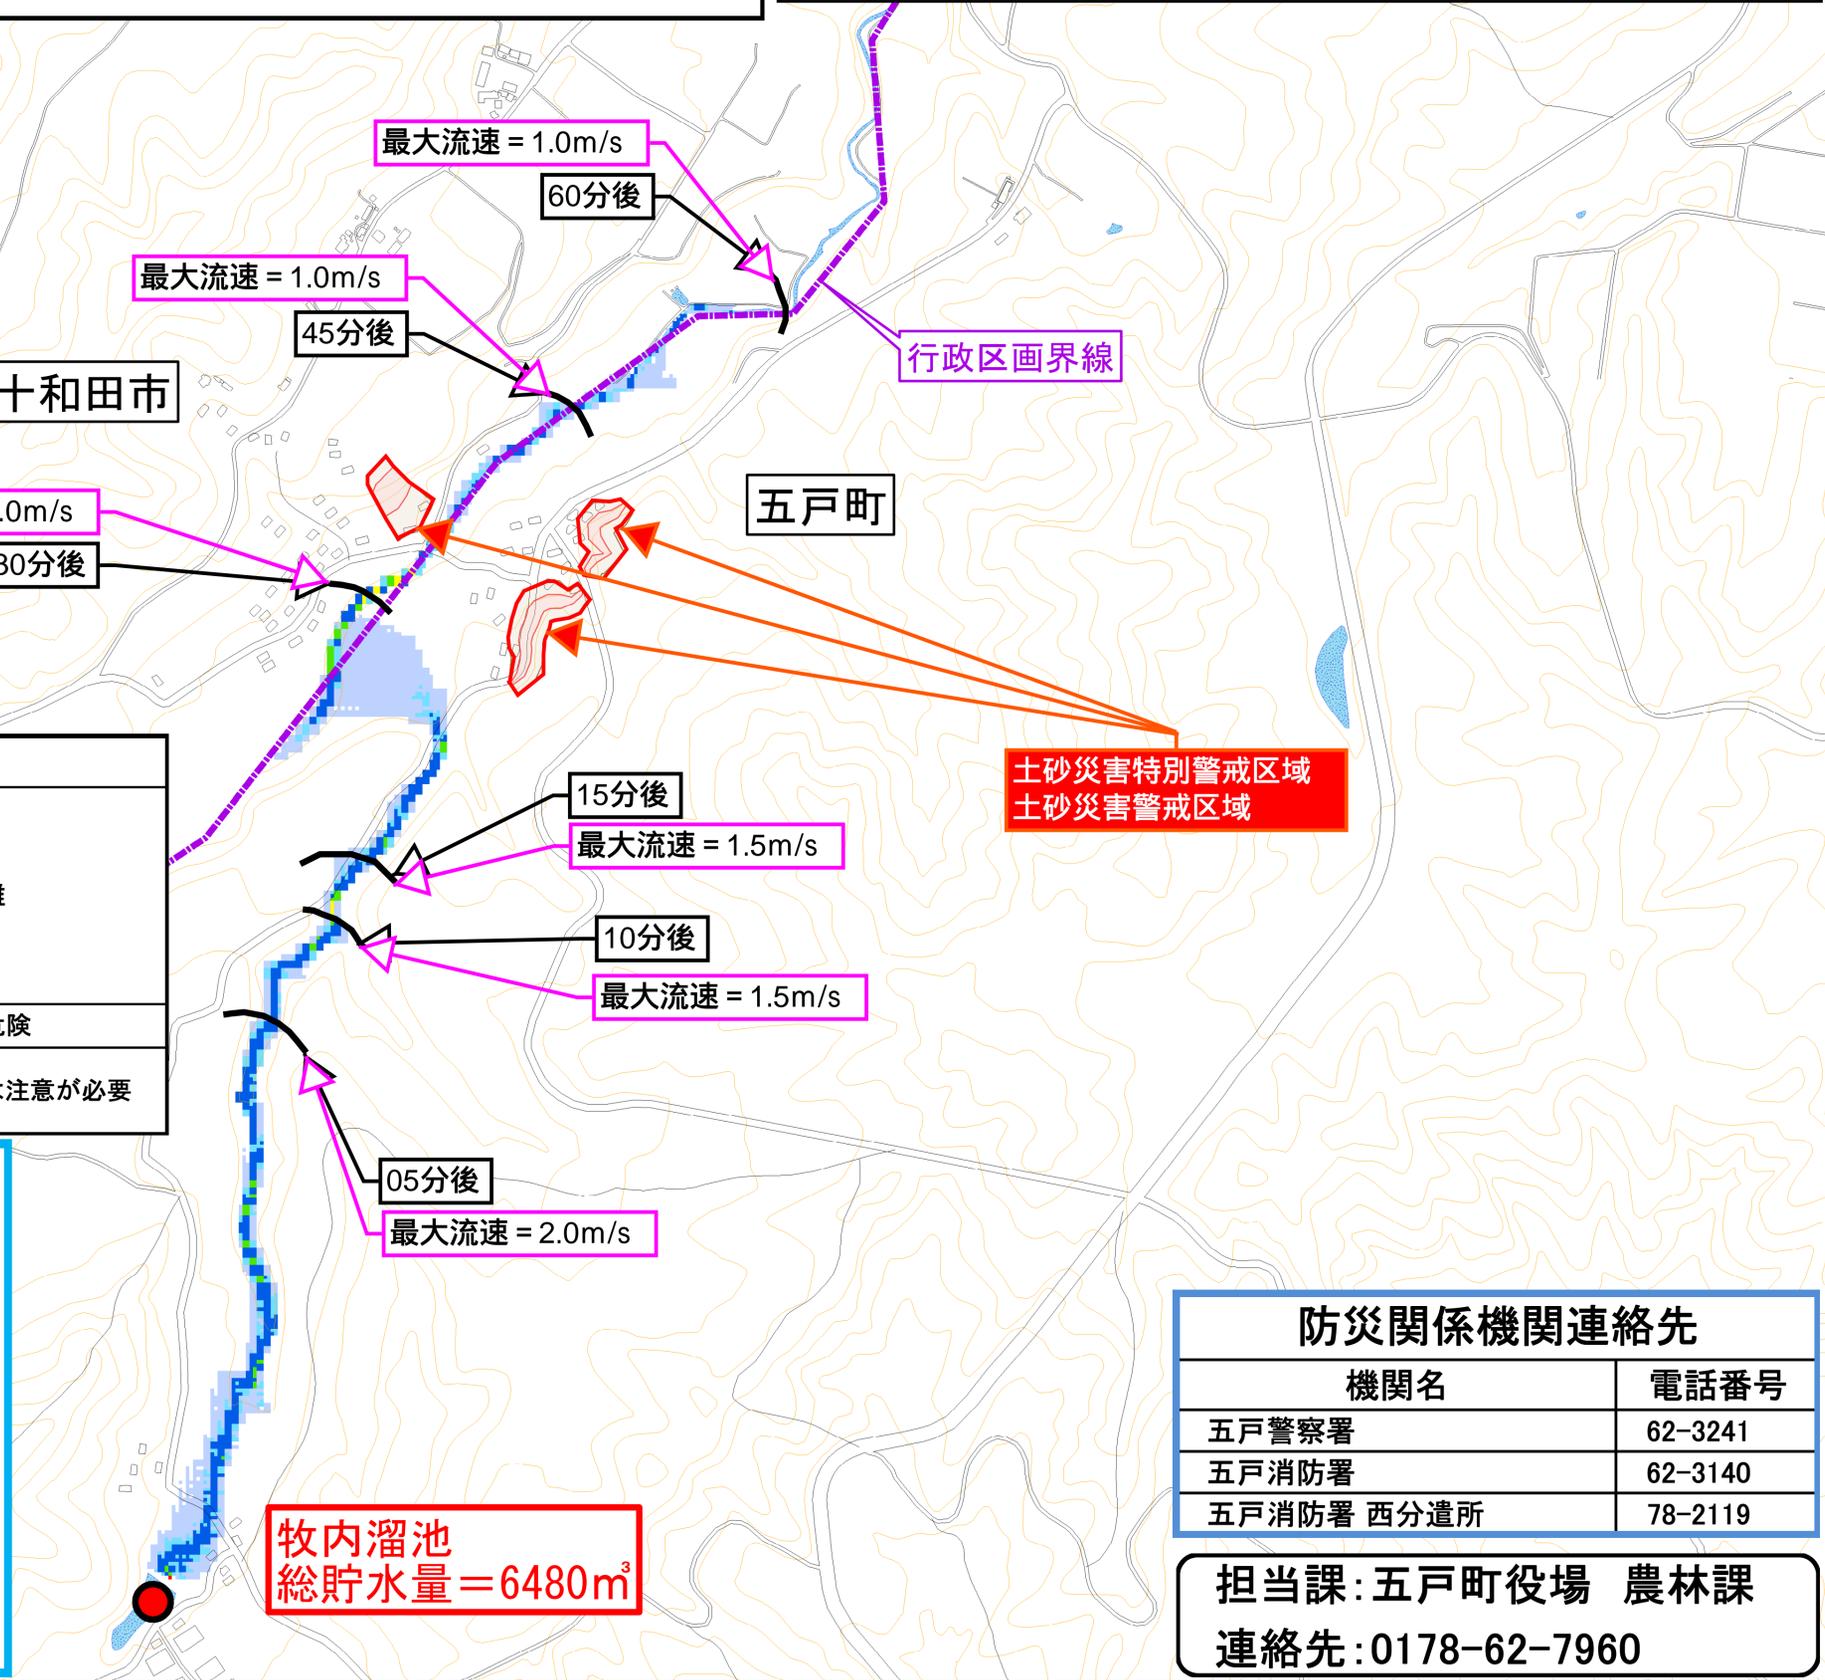
浸水深	浸水状況	避難状況
3.0m以上	2階の床上以上の浸水	避難困難
2.5m~3.0m未満	2階の床下までの浸水	
2.0m~2.5m未満	1階の軒下までの浸水	
1.5m~2.0m未満	大人の身長を超える浸水	
1.0m~1.5m未満	大人の肩までの浸水	通行は危険
0.5m~1.0m未満	大人の腰までの浸水	
0.3m~0.5m未満	大人の膝までの浸水	
0.3m未満	くるぶしの上までの浸水	通行には注意が必要
