# 歴史みらいパーク長寿命化計画

令和 2 年 3 月

令和 6 年 3 月 一部改訂

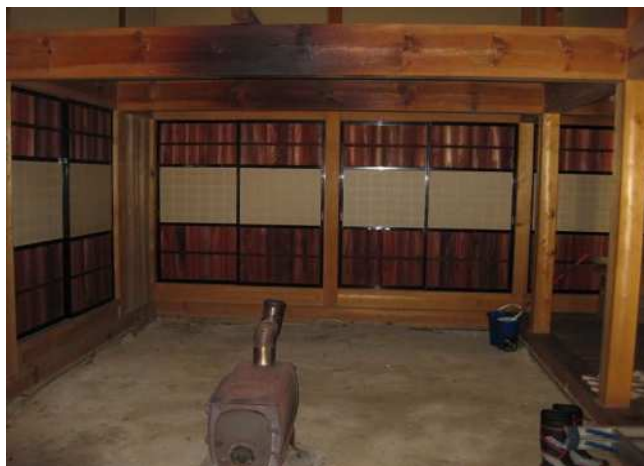
部位:内部仕上

修繕・点検項目:特になし  
特記事項:改修後10年以内

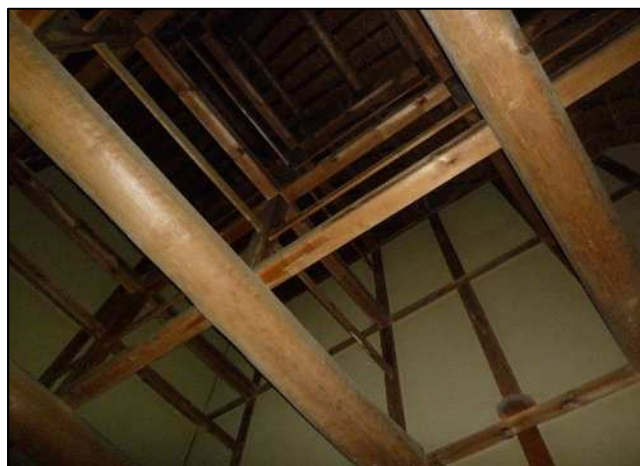
部位:内部仕上

修繕・点検項目:特になし  
特記事項:改修後10年以内

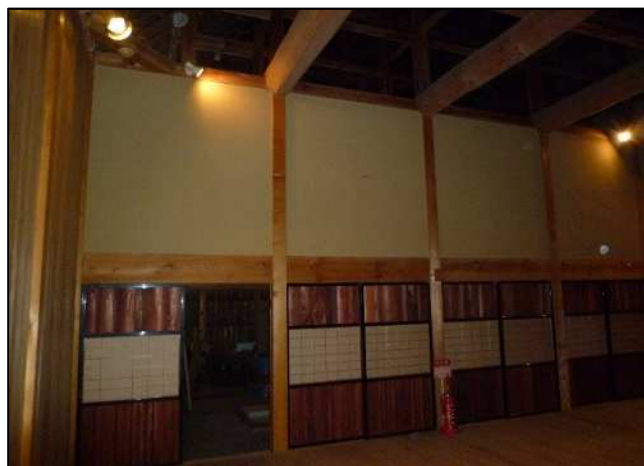
部位:内部仕上

修繕・点検項目:特になし  
特記事項:改修後10年以内

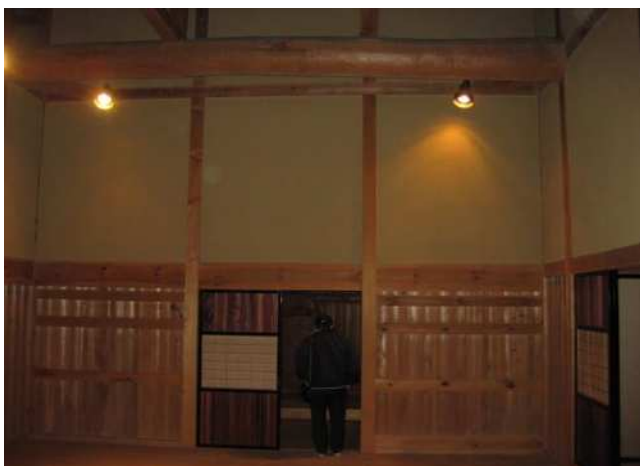
部位:内部仕上

修繕・点検項目:特になし  
特記事項:改修後10年以内

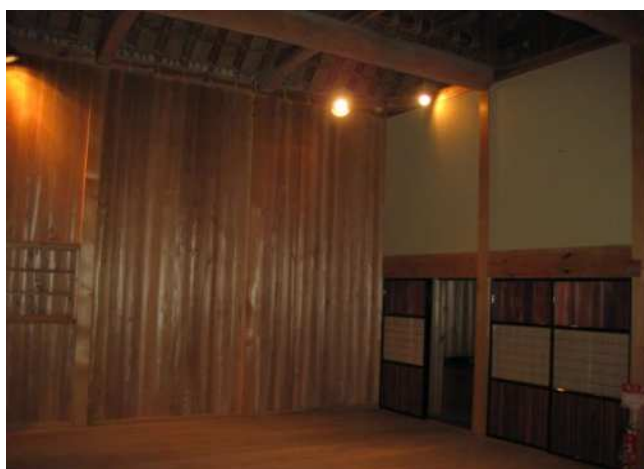
部位:内部仕上

修繕・点検項目:特になし  
特記事項:改修後10年以内

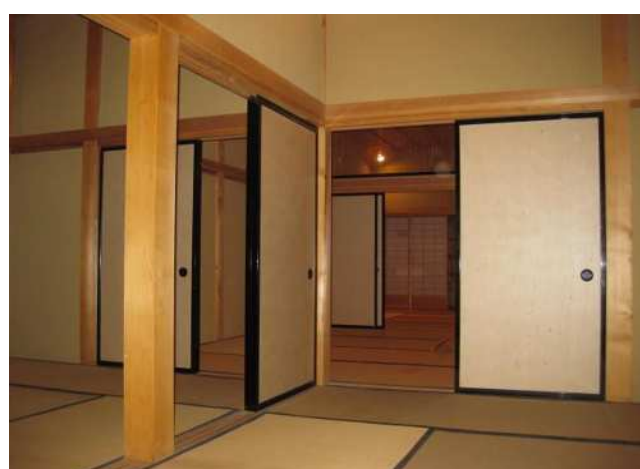
部位:内部仕上

修繕・点検項目:特になし  
特記事項:改修後10年以内

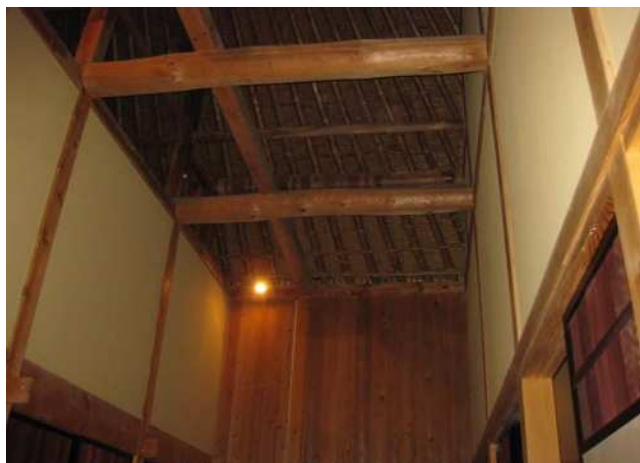
部位:内部仕上

修繕・点検項目:特になし  
特記事項:改修後10年以内

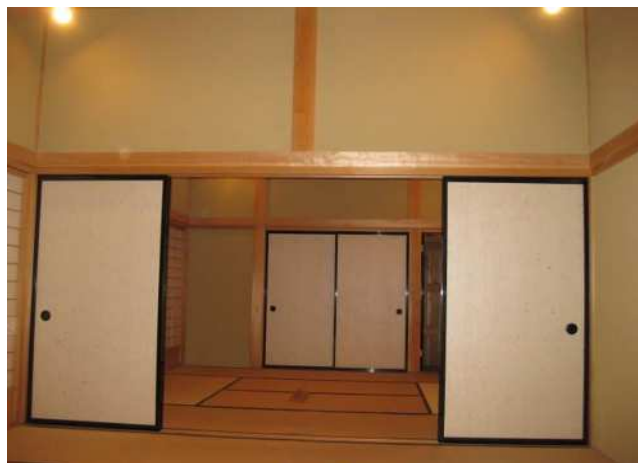
部位:内部仕上

修繕・点検項目:特になし  
特記事項:改修後10年以内

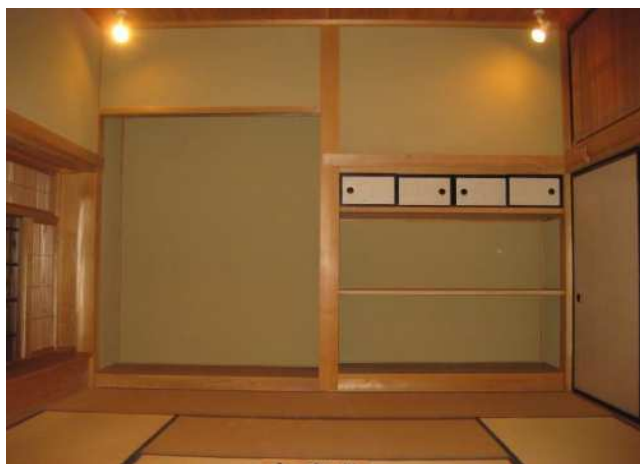
部位:内部仕上

修繕・点検項目:特になし  
特記事項:改修後10年以内
